▼ 船場橋と船場界隈の歴史

▼ 船場橋の構造と特徴

▼ 解体復元工事の概要

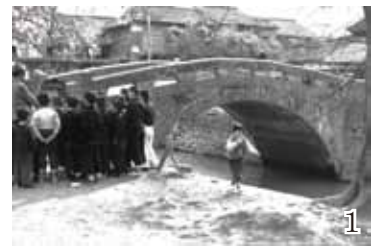
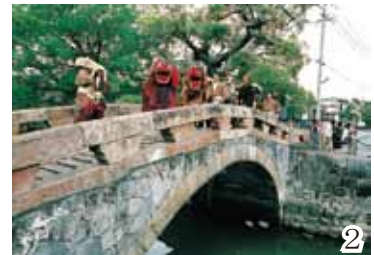
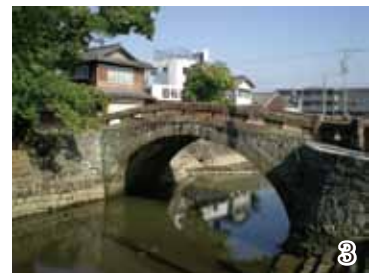
被災前の船場橋

- 1 昭和32年(1957年)
- 2 平成19年頃(2007年頃)
- 3 平成24年(2012年)

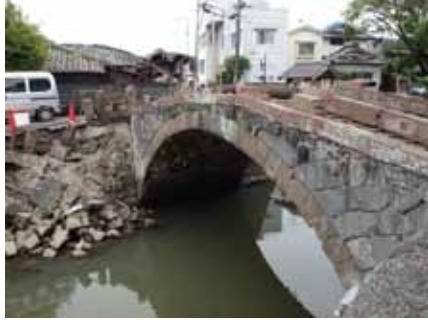
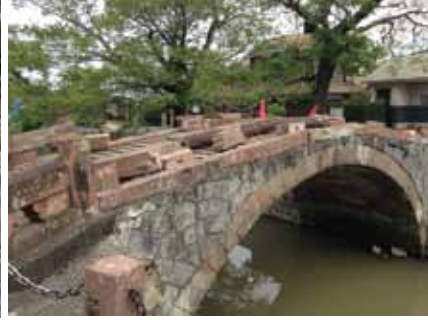
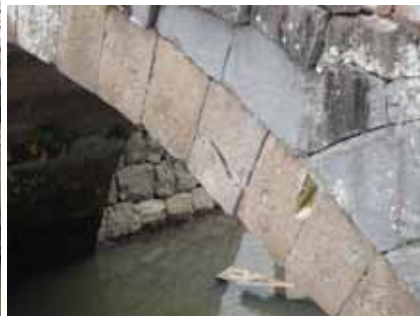
平成 28 年 4 月 14 日の前震（震度 5 強 / 宇土市）では、欄干の高欄部分にずれが生じましたが、大きな被害は確認できませんでした。しかし、同 16 日の本震（震度 6 強 / 宇土市）によって、上流左岸側の取付護岸が大きく崩落した他、欄干の倒壊や輪石のずれや開き、連続亀裂、断面欠損が確認され、壁石の外側へのハラミ出し（5cm 程度）、橋面沈下がみられる等、橋全体が大きなダメージを受けました。激しい揺れによって橋内部の中詰め材が動いたとみられます。

被災した船場橋（欄干の転倒や輪石の剥離・亀裂、壁石のハラミ出し、左岸側取付護岸の崩落等）

これらの被災状況を総合し、簡易な修繕では元に戻らないと判断。一度解体して復元することになりました。

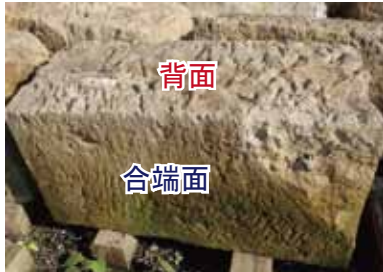
輪石背面と輪石合端面の表面加工の違い（合端面が丁寧）

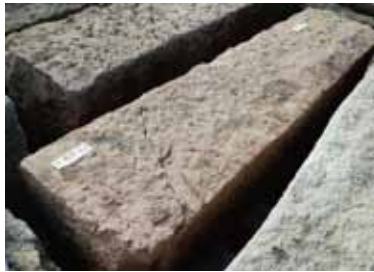
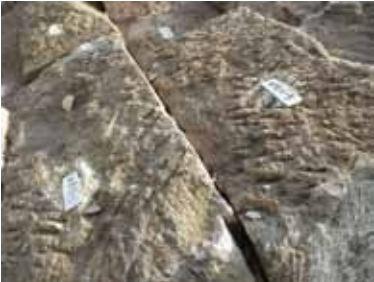
輪石転用石材（上：表面が風化）と船場橋の架橋に伴い調達されたと推定される石材（下：表面の加工痕が明瞭）

- 馬門石切場から切り出された灰白色とピンク色の2種の石材（阿蘇溶結凝灰岩）を使用。
- 灰白色石材（128 石 / 全体の 83.7%）の輪石背面側のほとんどは，明瞭な工具痕が確認でき，ほとんど風化していません。これに対し，ピンク色の石材（25 石 / 全体の 16.3%）の大半は表面に風化がみられ，工具痕が摩滅していました。
- 灰白色石材の3石（全体 2.0%），ピンク色の石材の13 石（全体の 8.5%）の計 16 石（全体の 10.5%）でホゾ穴等を確認しました。これらの石材は輪石に転用されたことを示しています（ただし，ホゾ穴側は輪石背面や合端面等の見えない部分に使用）。
- 灰白色石材（転用石材除く）は，厚さが約 42cm（約 1尺4寸）前後とほぼ均一。これに対し，ピンク色の転用石材は，総じて灰白色石材よりも薄く，かつ厚さも均一ではないことが判明。
- ⇒灰白色石材（転用石材除く）は，船場橋の架橋に伴い新たに調達された石材であり，ピンク色の石材は転用石材であることが判明。ピンク色の石材やホゾ穴がある灰白色石材は，桁橋や樋門として使用されていたものであり，船場橋の架橋に伴い再利用。

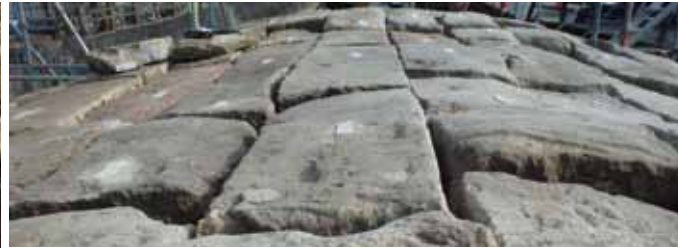
表面が磨耗した輪石背面

解体に伴い、姿を現した輪石背面のアーチ頂部付近が磨耗していることが判明。人々の往来によって磨り減ったと考えられます。時期は不明ですが、輪石背面の一部が路面だったことを示すものです。

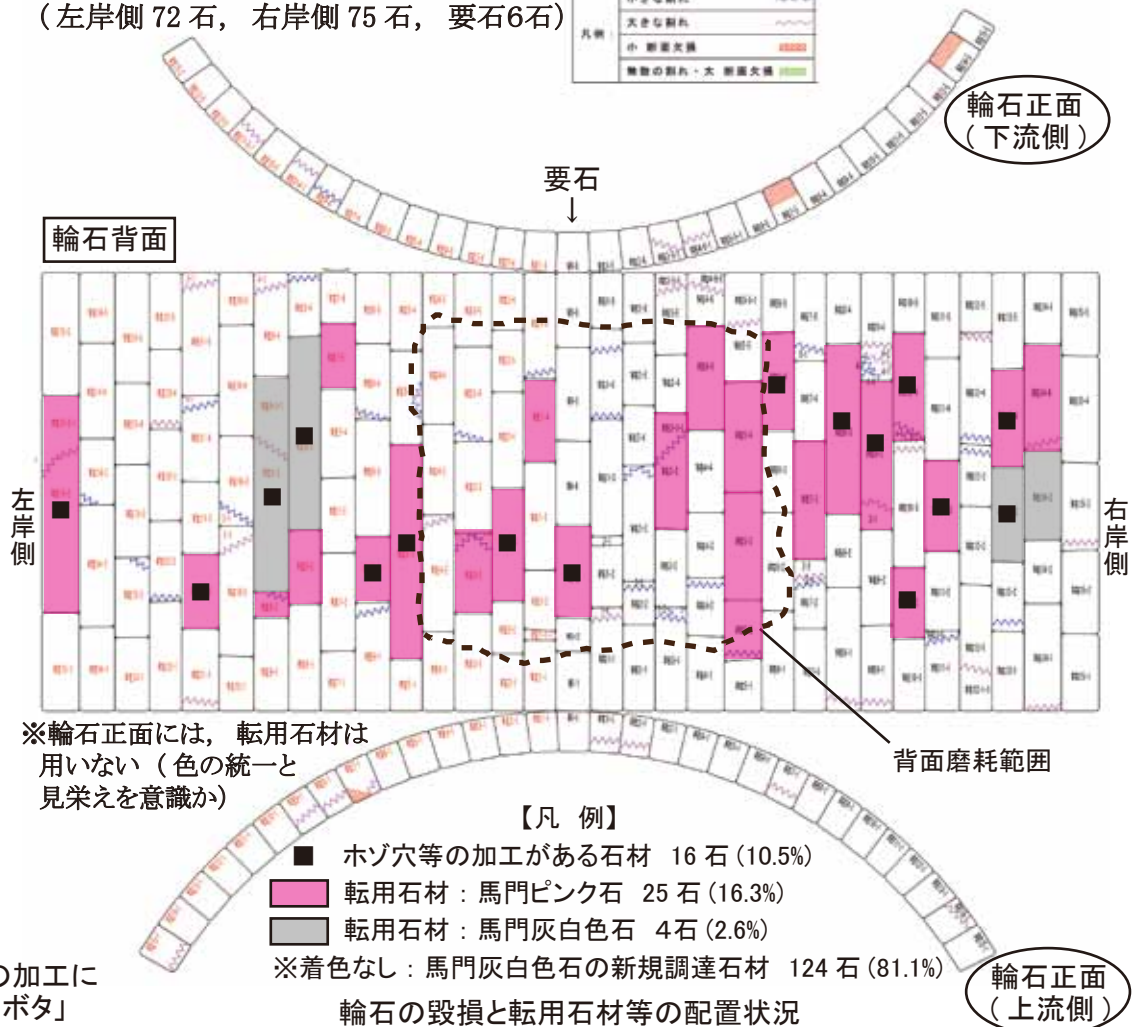
※解体した輪石石材：計 153 石（左岸側 72 石、右岸側 75 石、要石 6 石）

凡例	色
小さな割れ	~~~~~
大きな割れ	~~~~~
小断面欠損	~~~~~
輪石の割れ・大断面欠損	~~~~~

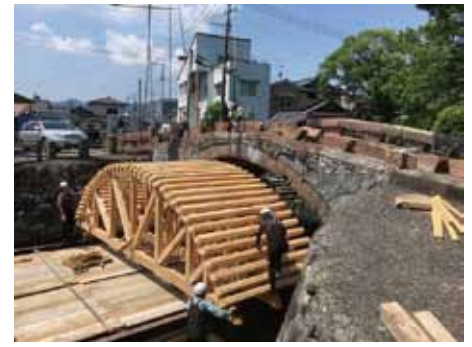
支保工設置状況

【解体工事】「支保工」(しほこう)と呼ばれる仮設構造物を輪石下部に添わせる状態で設置後、予めナンバリングした石材を丁寧に取り除きました。このうち、輪石基部付近の石材は、全て解体すると復元時に不等沈下が発生するおそれがあったことから動かさませんでした。

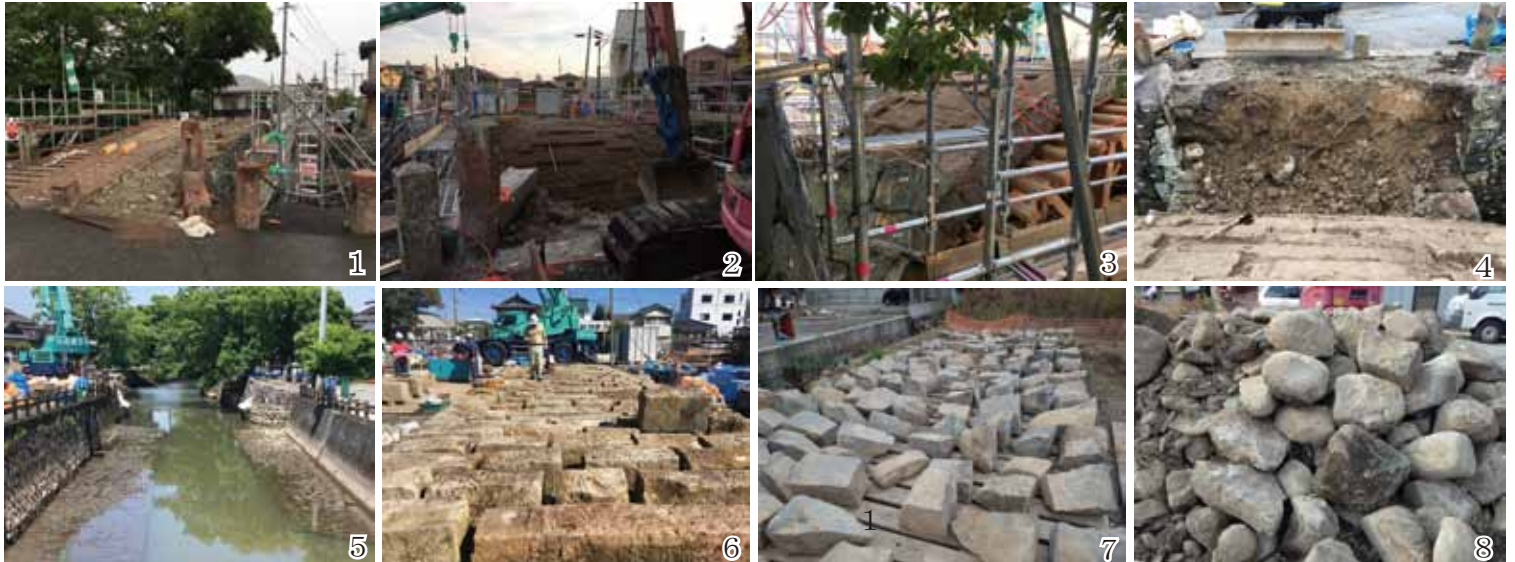
船場橋解体工事状況（1 橋面・欄干の撤去，2～4 壁石・中詰め材等の撤去，5 解体完了状況，6 輪石保管状況，7 壁石保管状況，8 中詰め材保管状況）

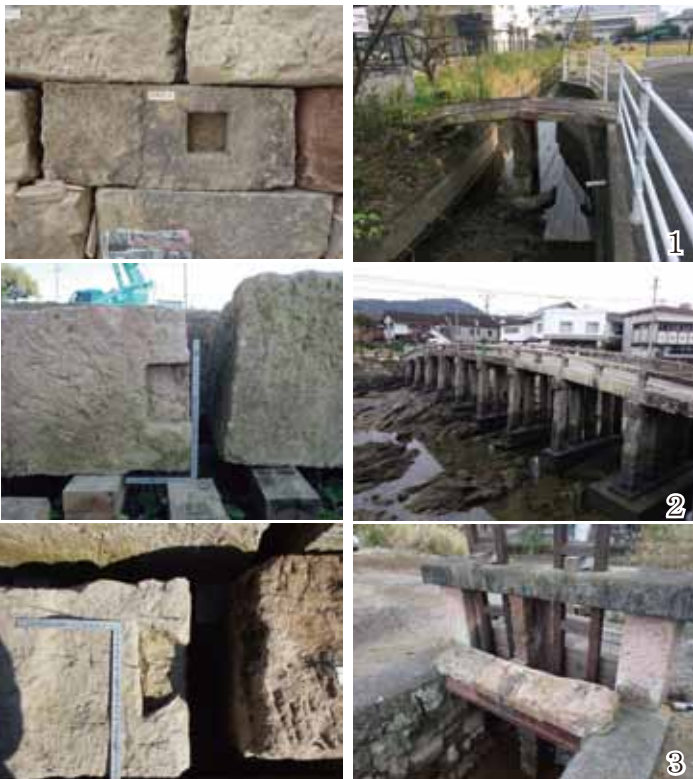
輪石転用石材（写真左列）と桁橋・樋門の例（1 御鷹野橋 / 宇土市，2 祇園橋 / 天草市，3 狐石樋 / 宇土市）
