# 第1章 序 章

本書は、これまで実施した計27次にわたる発掘調査（平成26年度現在）のうち、史跡宇土城跡保存整備事業に伴い平成21～24年度に実施した第22～25次発掘調査の報告書である。なお、当該調査は、史跡整備に伴う発掘調査であることから、表面検出を基本とし、遺構埋土の掘削は遺構保護の観点から極力おさえることとした。

## 第3章 平成21年度（第22次）発掘調査

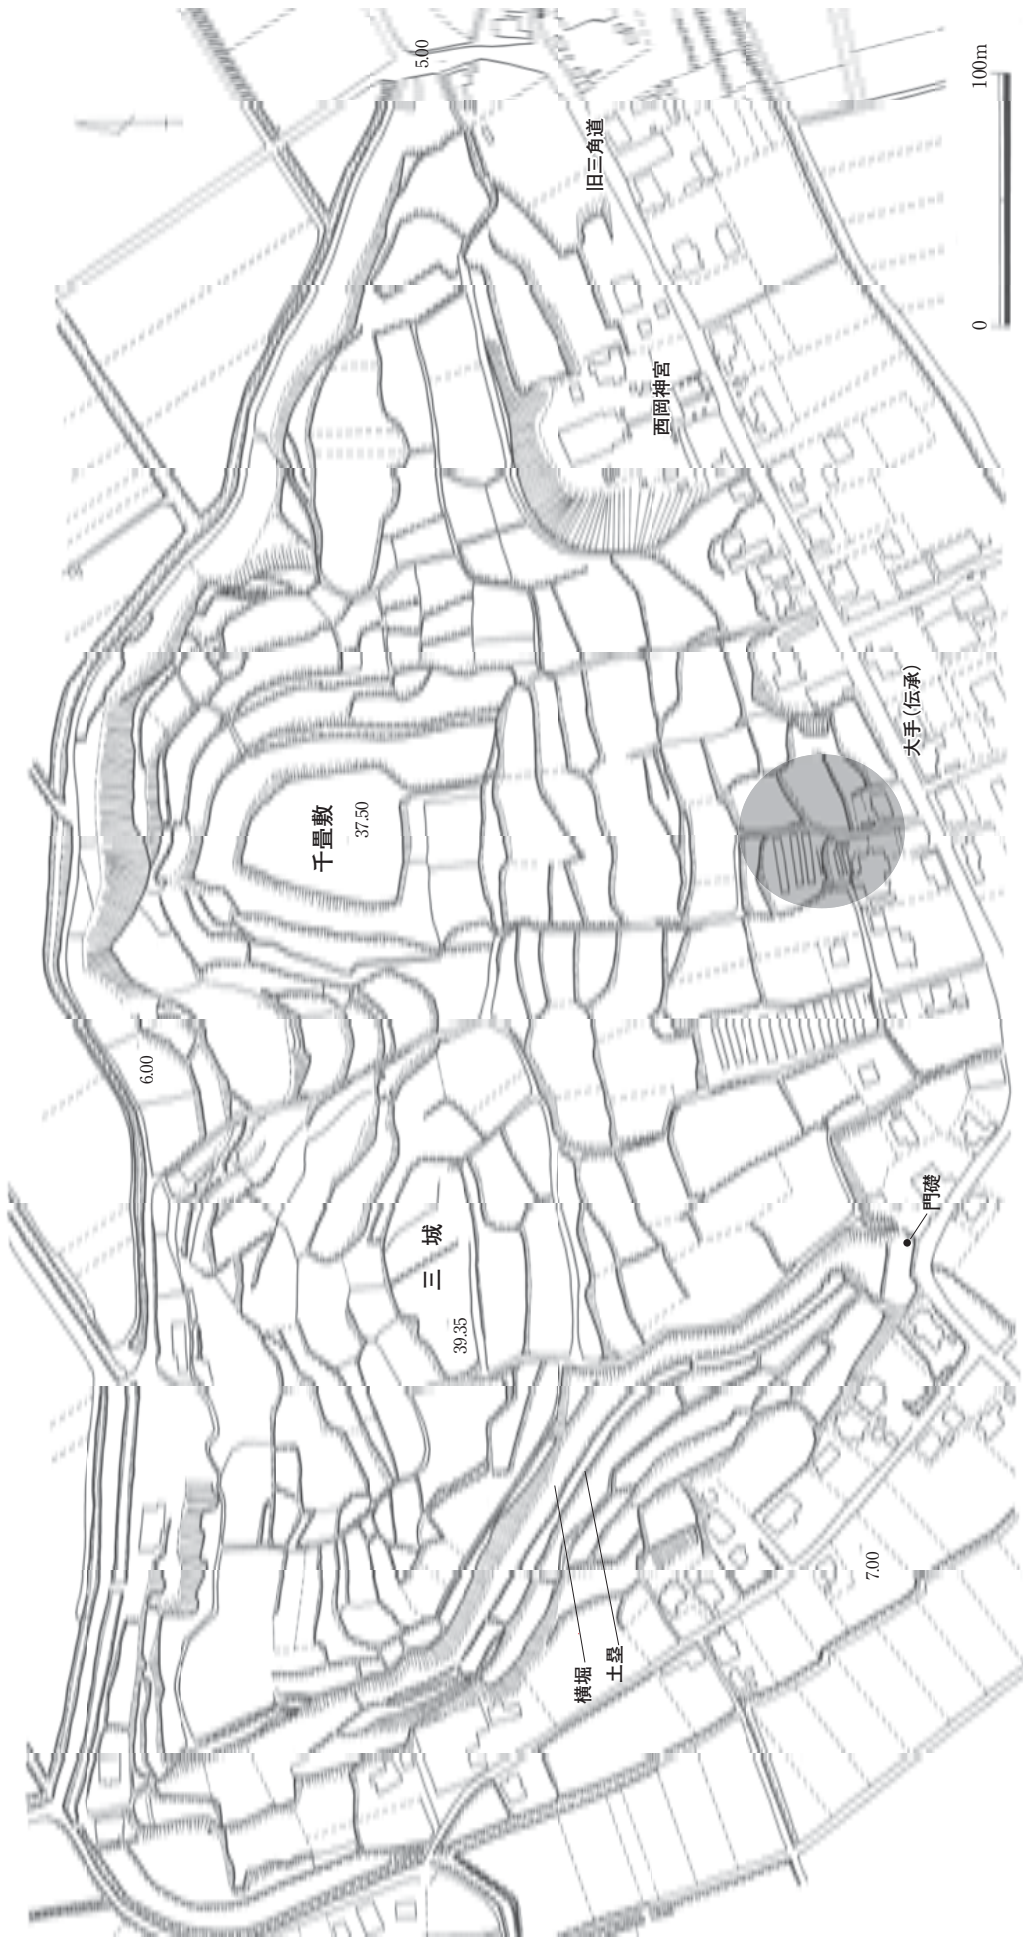
図2 宇土城跡縄張り図 (1/3,000, 1974年測量図などを参考に作成)

宇土城跡の主な曲輪は、西岡台丘陵の東西に並んだ二つの高位部に所在する。

東側が「千畳敷」と呼ばれる曲輪で、その規模や城郭遺構の密度などから当該曲輪は主郭に位置づけられている。標高約37m、東西約50m、南北約65mの規模を有しており、その周囲を横堀（約234m）が囲繞している。曲輪やその周辺から、発掘調査によって多くの掘立柱建物跡・門跡・柵列跡・虎口跡・横堀跡・縦堀跡を検出した。

一方、西側の曲輪は「三城」と呼ばれ、標高約39m、東西約65m、南北約35mの規模を有する曲輪であるが、千畳敷のように曲輪を囲繞する横堀は存在しない。発掘調査により掘立柱建物跡・門跡・道跡、溝跡を検出した。これらの曲輪は、周囲に土地を削り出して急峻な崖状地形や帯曲輪を造り出して防御性を高めている。

三城の西側約50mには、地元で「カラホリ」と呼ばれている大規模な横堀跡が南北方向に配置されている。規模は長さ約310m、幅約10～15m、深さ約5～7mで、その西側に平行して高さ約2mの土塁がある。この横堀跡は、堀底に側溝を有し、南端付近から門礎とみられる巨石が出土していること、中世以来の古道である三角道と交わることから、平時には堀底道として機能していたと推測される。現在のカラホリは道路で途切れているように見えるが、現地踏査の結果や昭和49年の地形図から判断すると、現在より南へ100m程度延びていたと推定され、カラホリ東側の防御を考慮しての造作とみられる。
