第5章 保存管理

図33 本質的価値を構成する諸要素分布図

図 34 史跡の保存管理上有効な諸要素配置図

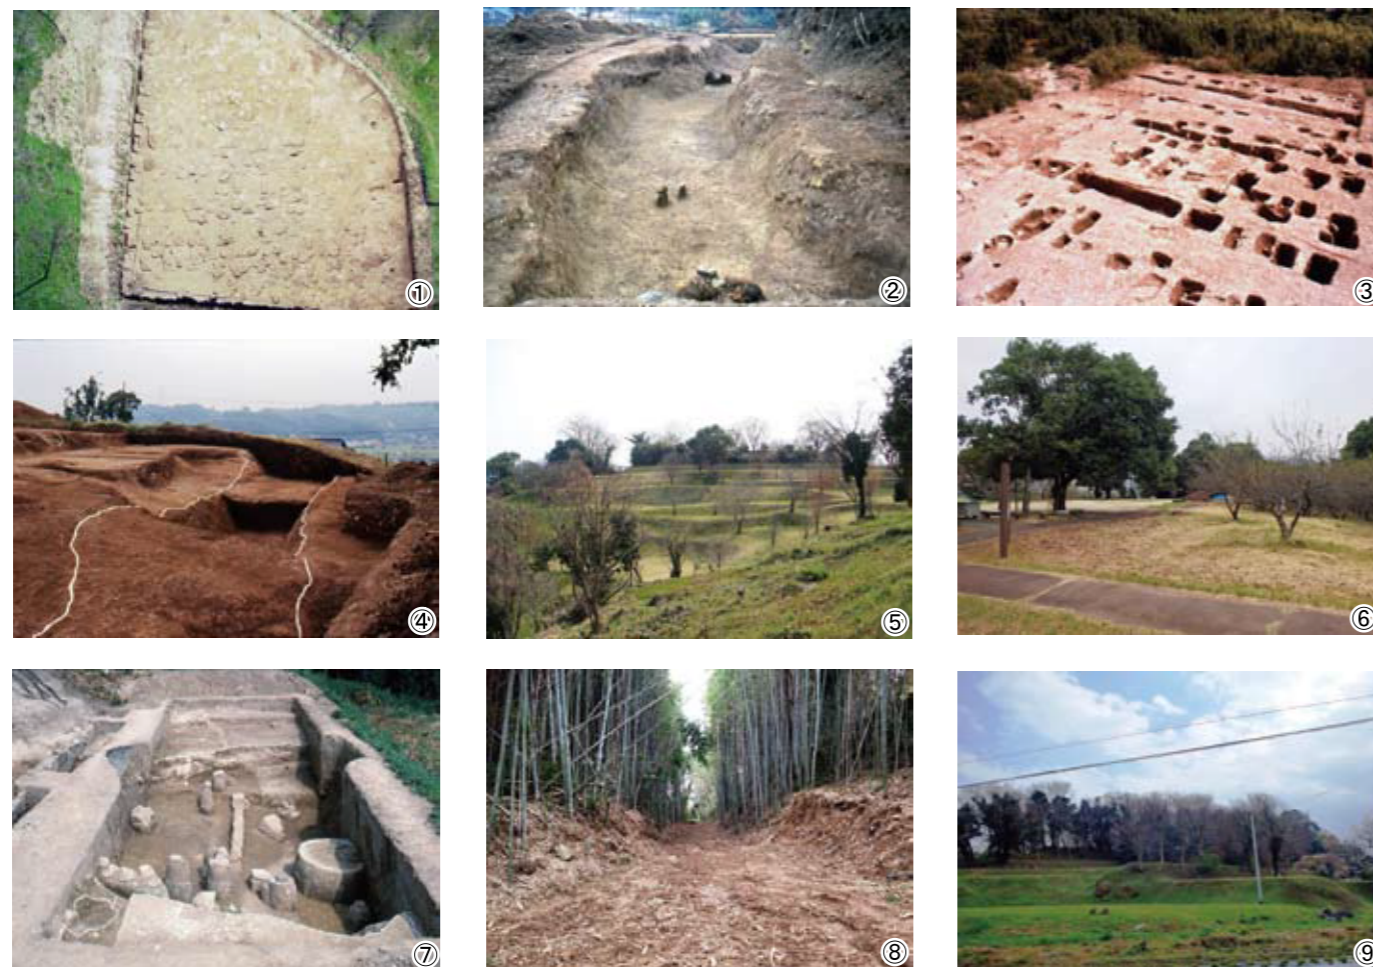
指定	ゾーン	名称	写真番号	説明	
指定地内	曲輪及び周辺	千畳敷	① ②	西岡台東側高位部に位置する宇土城跡の主郭（標高38m）。古墳時代の首長居館跡とほぼ重複する場所に立地する。東側に虎口（城門を伴う掘込み式のカギ形通路）があり、曲輪の周囲に横堀や竪堀を配する。発掘調査で、古墳時代首長居館を囲む堀跡や中世の掘立柱建物跡、門跡等の遺構を検出。古墳時代の土師器や中世の土器・陶磁器等が大量に出土した。	
		三城	③	西岡台西側高位部に位置する曲輪（標高39m）。発掘調査で掘立柱建物跡や導水状遺構等を検出。また、三城東側に出入口があり、門跡と道路跡を検出。中世の土器・陶磁器等が出土した。	
		帯曲輪・切岸	④	曲輪周辺の帯曲輪と切岸。千畳敷南側帯曲輪の発掘調査で、千畳敷の外堀にあたる横堀跡と掘立柱建物跡を検出。三城周辺帯曲輪においても掘立柱建物跡を検出。三城北側帯曲輪には、宇土城跡（城山）の改修に伴う石垣に利用されたとみられる大型の矢穴痕がある石材が残る。	
	切岸・帯曲輪	帯曲輪・切岸	⑤	千畳敷と三城を取り巻くように山麓付近まで帯曲輪と切岸が連続する地形を呈する。	
		腰曲輪	⑥	西岡神宮北側の腰曲輪。東西方向に長い平坦面が形成されており、発掘調査で掘立柱建物跡を検出。	
		竪堀跡	⑦	千畳敷北半部に帯曲輪や切岸を分断するような状態で放射状に配された竪堀跡。発掘調査で中世の土器・陶磁器が出土。	
		横堀跡	⑧	宇土城跡西側の南北方向に延びる横堀跡。地元で「カラホリ」と呼ばれている。堀底から門礎とみられる礎石が確認されており、平時には三角道から中世に湊（宇土津）が存在した椿原（宇土市椿原町）へ抜ける道としても利用された可能性がある。	
		関連史跡	帯曲輪・切岸	⑨	西岡台西端部の西岡台貝塚周辺には、比較的高さのある切岸と帯曲輪がある。
			大手及び周辺	⑩	西岡台南側の緩傾斜地において、面積が広い帯曲輪と切岸が麓に向かって連続した地形を呈する。旧三角道に面し、家臣団等の居住地として利用されていた可能性がある。
	指定地外	大手及び周辺	大手推定地	⑪	「モングチ」と呼ばれ、大手と伝わる地点。登城口と推定される西岡台南麓の旧三角道から北へ分岐するルート上に位置する。

宇土城跡そのものの本質的価値を直接的に示す要素で、その歴史的価値や意義を示す要素。曲輪や切岸、横堀等の地表面で現在も見ることができる城郭遺構のほか、掘立柱建物跡、門跡等の地下に遺存する遺構や遺物、地形等があげられる。

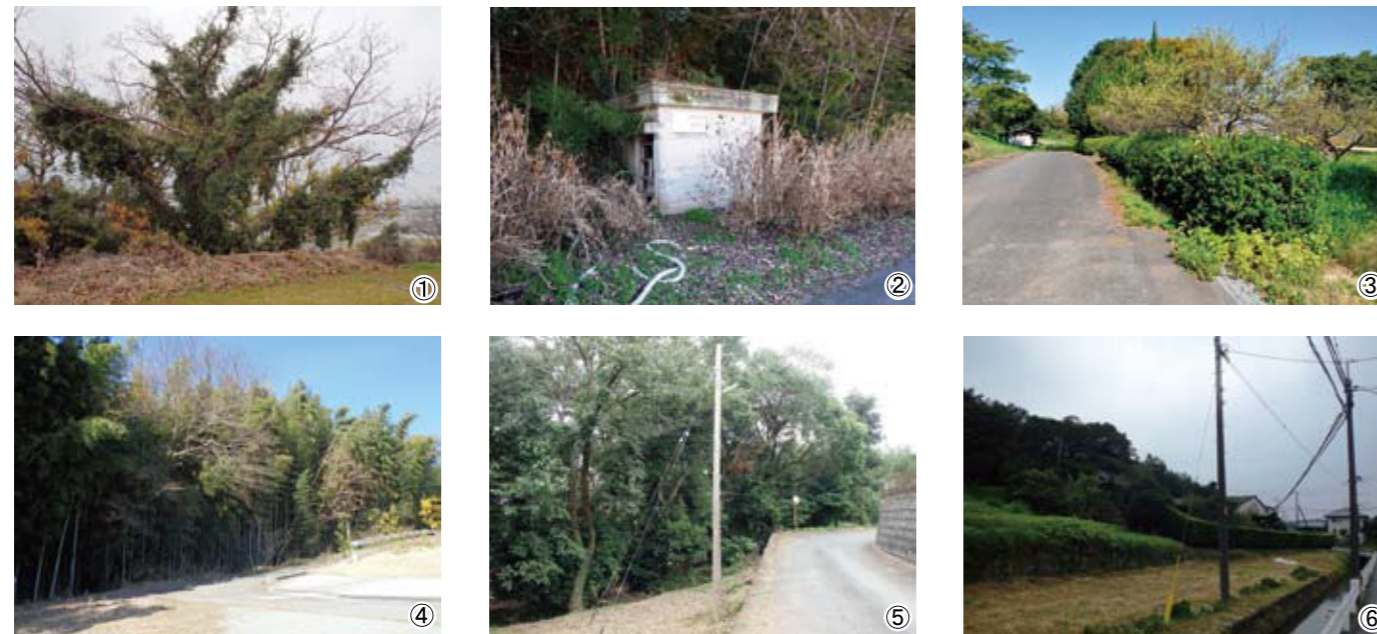
図35 史跡の保存管理上調整が必要な諸要素配置図

指定	ゾーン	名称	番号	説明
指定地内	曲輪及び周辺	史跡に不要な植物	①	竹類やカズラ類は、景観や眺望を阻害している。
		給水ポンプ小屋	②	現在の史跡指定地が民有地だった頃、農作物に与える水を汲み上げていた施設。
	史跡に不要な植栽	③	西岡神宮北側市道沿いのヒラドツツジは、城跡の地形にそぐわない場所に植栽しており、本来の地形が認識しづらい。	
	史跡に不要な植物	④	竹類やカズラ類は、景観や眺望を阻害しており、特に横堀跡(カラホリ)では竹類が密生している。西岡台北側(千畳敷北側)では、樹木が繁茂し、眺望の妨げになっている。その他、人為的に植えられたスギ、キリ等の当地の植生にそぐわない樹木がある。	
	史跡に不要な電柱	⑤	西岡台北側腰曲輪に地元自治会が設置した木製電柱と、千畳敷南東側の市道沿いにある電柱。	
関連史跡		史跡に不要な電柱	⑥	史跡指定地西端に位置する電柱。

計 画	ゾーン ・ 名 称	史跡内から移設	史跡内から撤去
短 期 (3年以内)	ゾ ー ン		曲輪及び周辺, 切岸・帯曲輪
	名 称		史跡に不要な植物 (カズラ類)
中 期 (10年以内)	ゾ ー ン	切岸・帯曲輪, 関連史跡	切岸・帯曲輪
	名 称	史跡に不要な電柱	史跡に不要な植物 (竹類・スギ・キリ等) 史跡に不要な植栽 (城跡の地形にそぐわない場所に植えられたヒラドツツジ)
長 期 (15年以内)	ゾ ー ン		切岸・帯曲輪
	名 称		給水ポンプ小屋
