宇土城跡（西岡台）XII

— 史跡整備事業に伴う平成17～20年度(第18～21次)発掘調査報告書 —

熊本県宇土市教育委員会

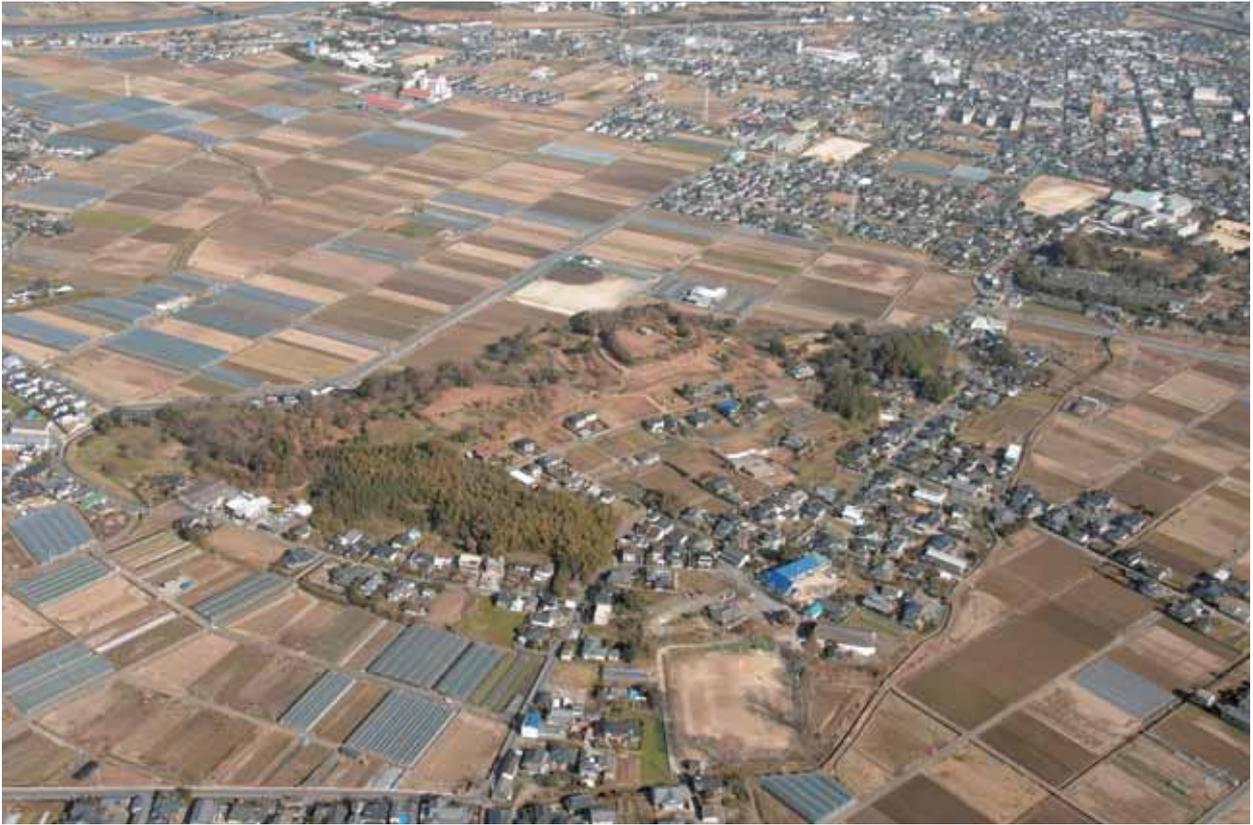
宇土城跡航空写真（南西より）

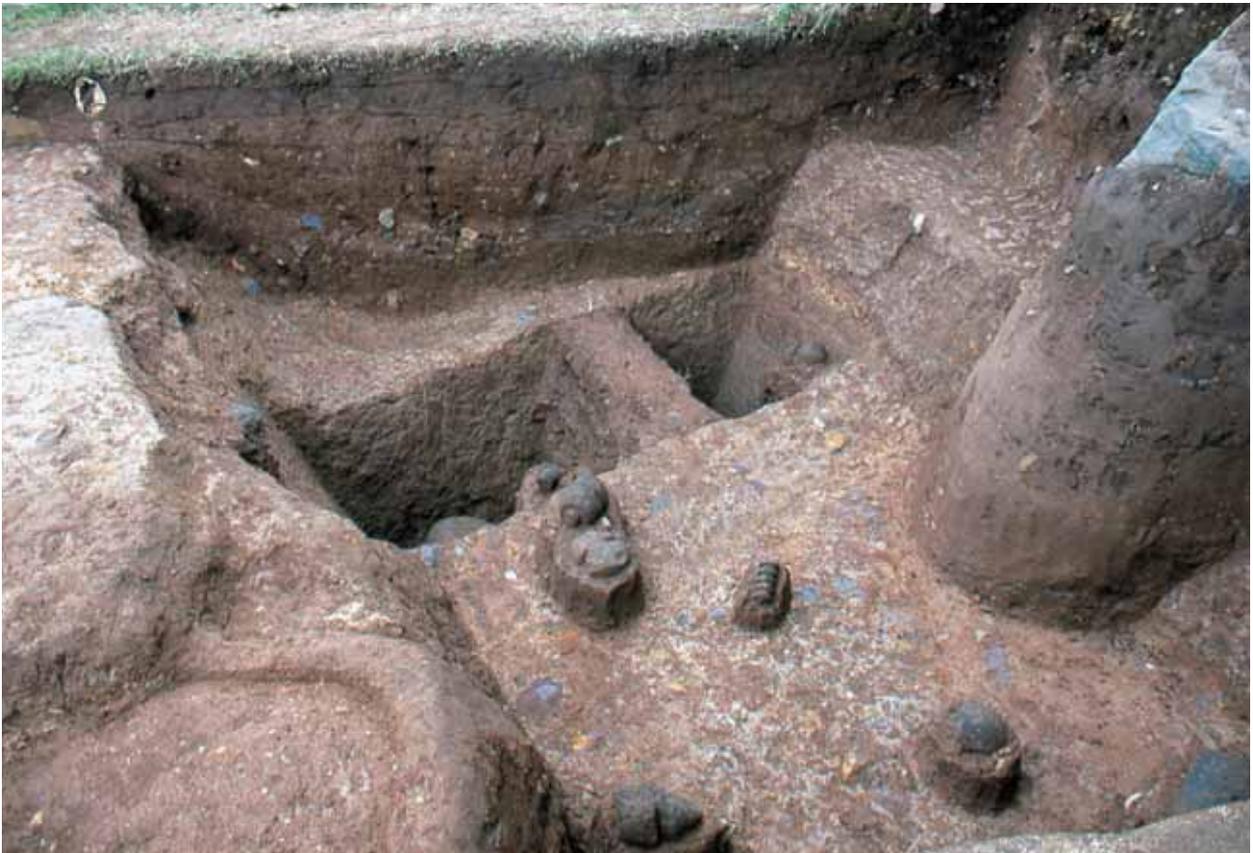
横堀跡 S D02調査状況（東より）

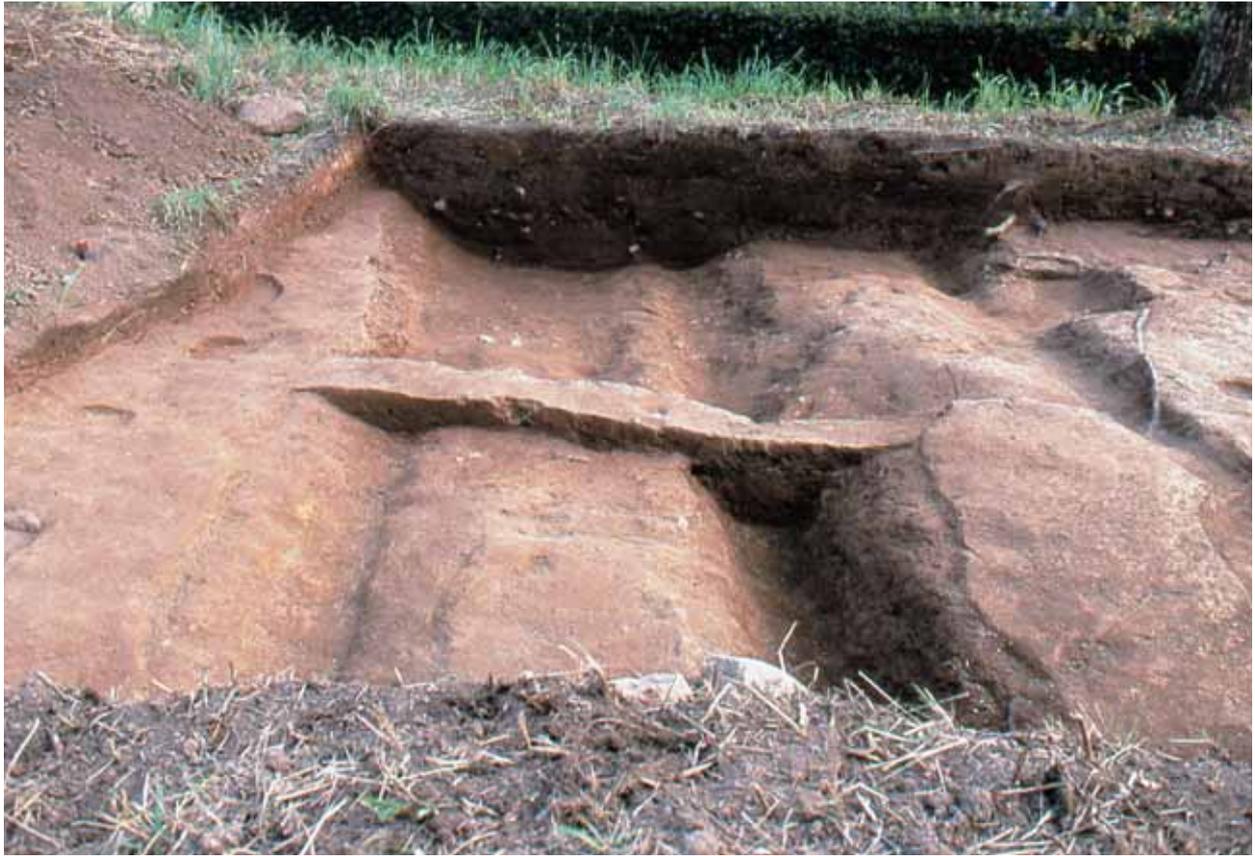
道路状遺構 S F 03調査状況（北より）

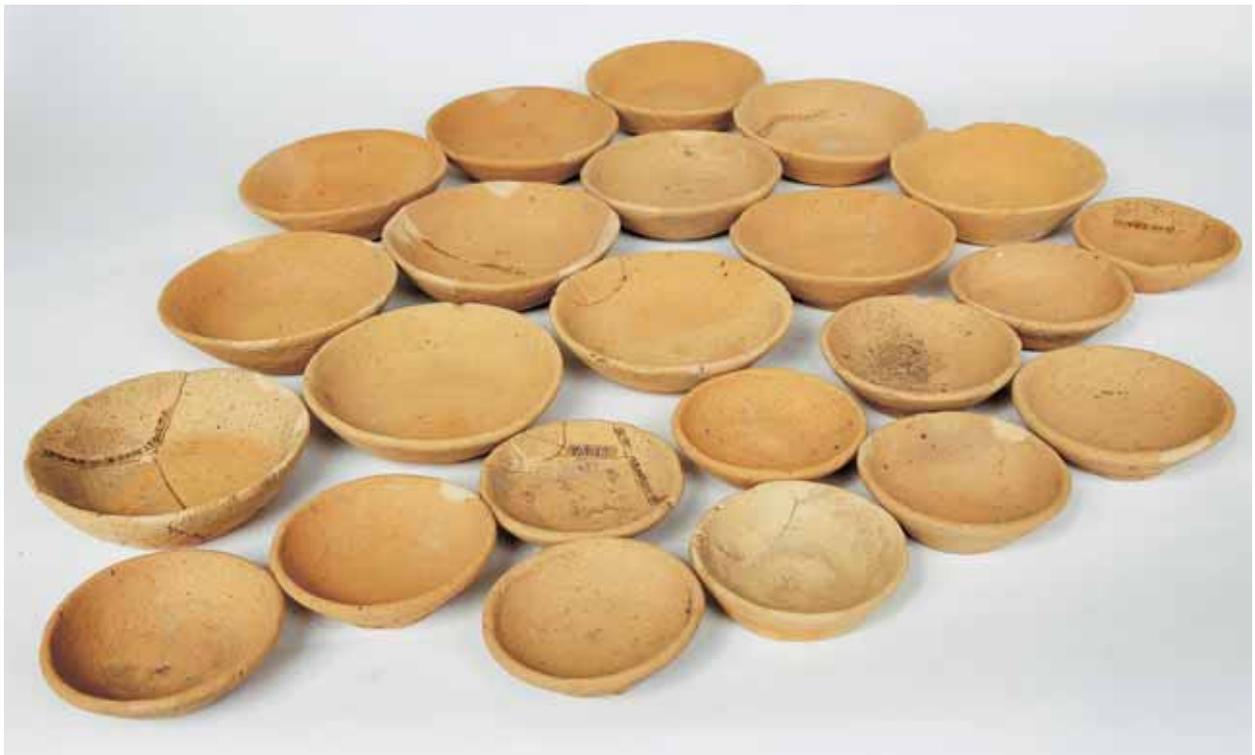
S D 02から大量に出土した土師質土器
